**RELATÓRIO FOTOGRÁFICO 2ª MEDIÇÃO – Reparação e Conservação da Balança – no Município de SantaLuz - BA.**

DATA	MUNICÍPIO	EMPREENDIMENTO
21/10/2025	Santaluz	Reparação e Conservação da Balança

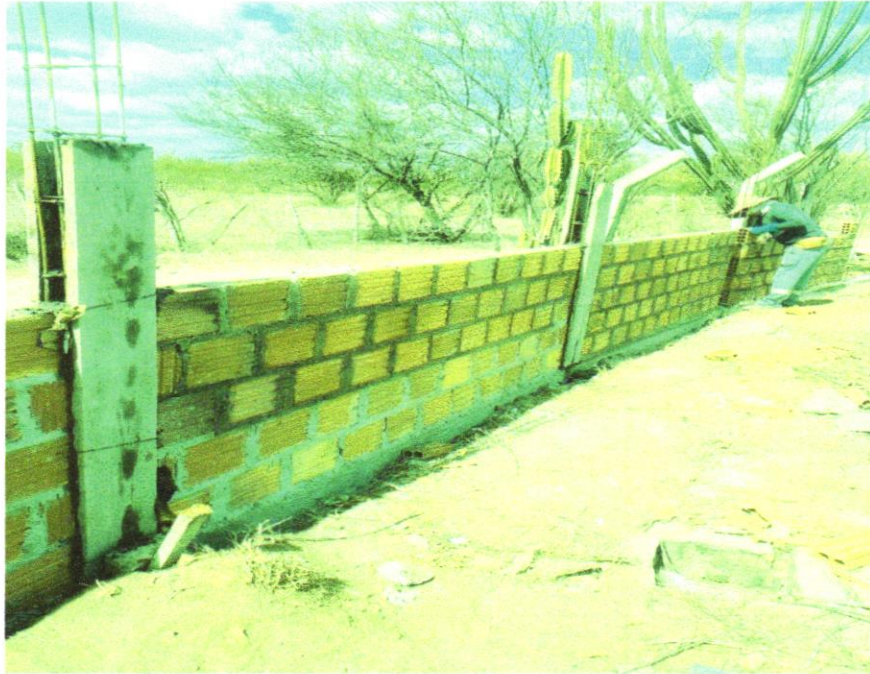
**Foto 01 - ALVENARIA DE VEDAÇÃO DE BLOCOS CERÂMICOS FURADOS NA VERTICAL DE 9X19X39 CM (ESPESSURA 9 CM) E ARGAMASSA DE ASSENTAMENTO COM PREPARO EM BETONEIRA. AF\_12/2021**

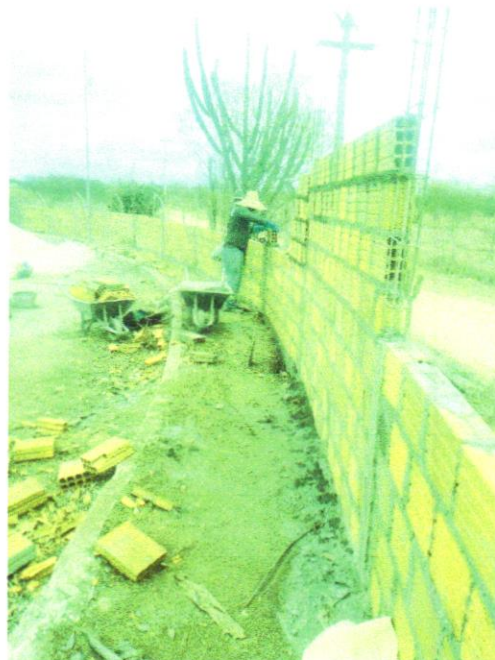
**Foto 02 - ALVENARIA DE VEDAÇÃO DE BLOCOS CERÂMICOS FURADOS NA VERTICAL DE 9X19X39 CM (ESPESSURA 9 CM) E ARGAMASSA DE ASSENTAMENTO COM PREPARO EM BETONEIRA. AF\_12/2021**

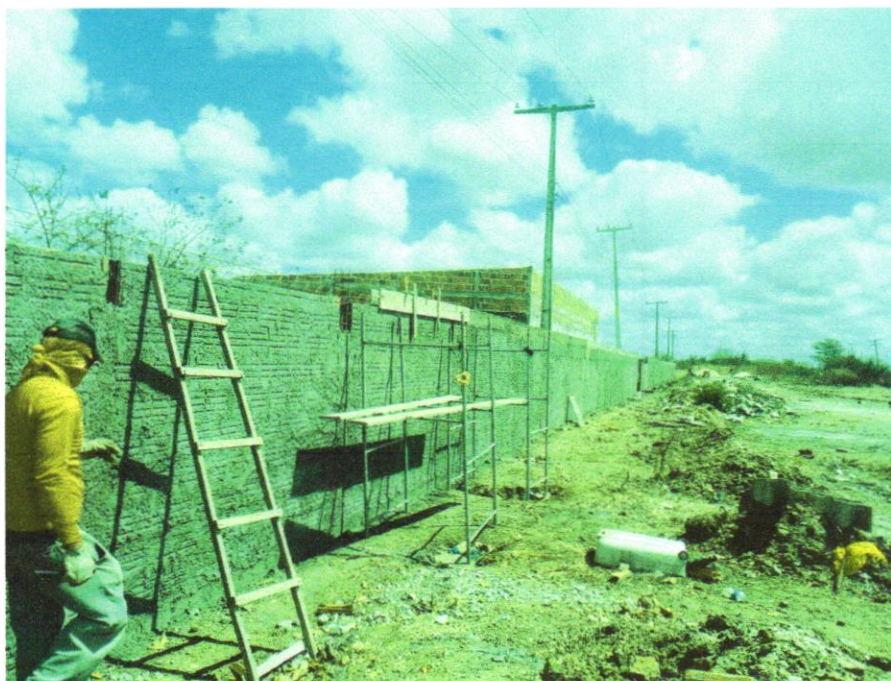
Foto 03 – MASSA ÚNICA, PARA RECEBIMENTO DE PINTURA, EM ARGAMASSA TRAÇO 1:2:8, PREPARO MANUAL, APLICADA MANUALMENTE EM FACES INTERNAS DE PAREDES, ESPESSURA DE 10MM, COM EXECUÇÃO DE TALISCAS

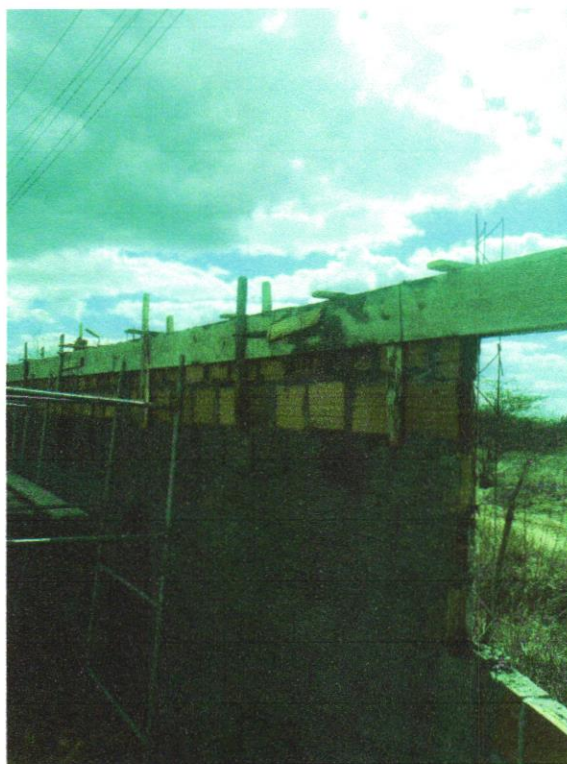
Foto 04- MASSA ÚNICA, PARA RECEBIMENTO DE PINTURA, EM ARGAMASSA TRAÇO 1:2:8, PREPARO MANUAL, APLICADA MANUALMENTE EM FACES INTERNAS DE PAREDES, ESPESSURA DE 10MM, COM EXECUÇÃO DE TALISCAS

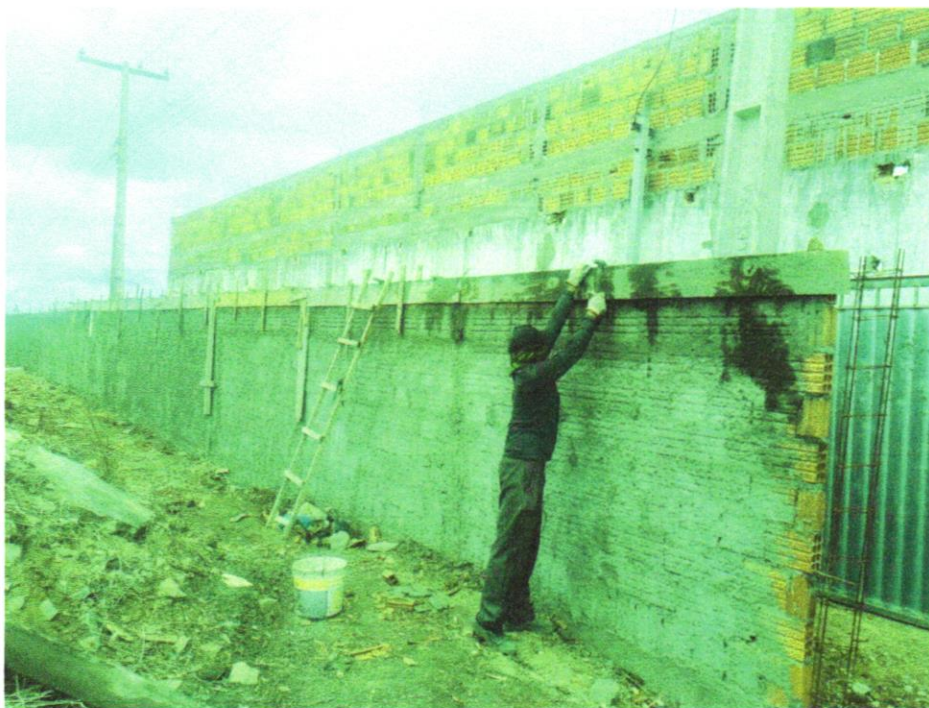
Foto 05 - (COMPOSIÇÃO REPRESENTATIVA) EXECUÇÃO DE ESTRUTURAS DE CONCRETO ARMADO, PARA EDIFICAÇÃO INSTITUCIONAL TERREA, FCK = 25 MPA. AF\_01/2017

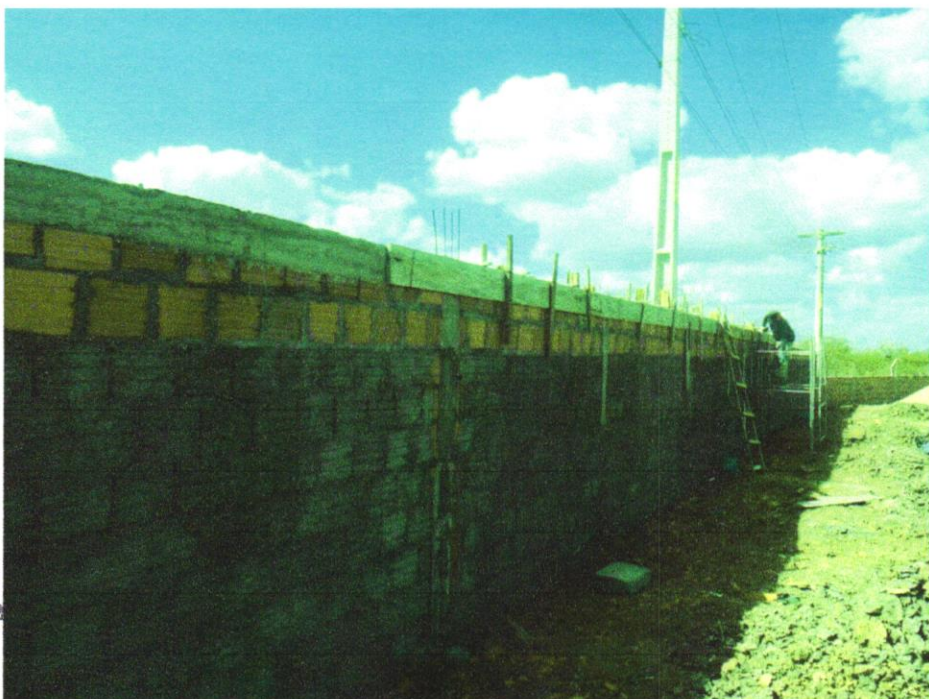
Foto 06 - (COMPOSIÇÃO REPRESENTATIVA) EXECUÇÃO DE ESTRUTURAS DE CONCRETO ARMADO, PARA EDIFICAÇÃO INSTITUCIONAL TERREA, FCK = 25 MPA. AF\_01/2017
