RELATÓRIO FOTOGRÁFICO 1ª MEDIÇÃO - REPARAÇÃO E REVITALIZAÇÃO DA PASSAGEM MOLHADA DO AÇUDE TAPERÁ NO MUNICÍPIO DE SANTALUZ - BAHIA.

DATA	MUNICÍPIO	EMPREENDIMENTO
31/03/2025	Santaluz	REPARAÇÃO E REVITALIZAÇÃO DA PASSAGEM MOLHADA DO AÇUDE TAPERÁ.

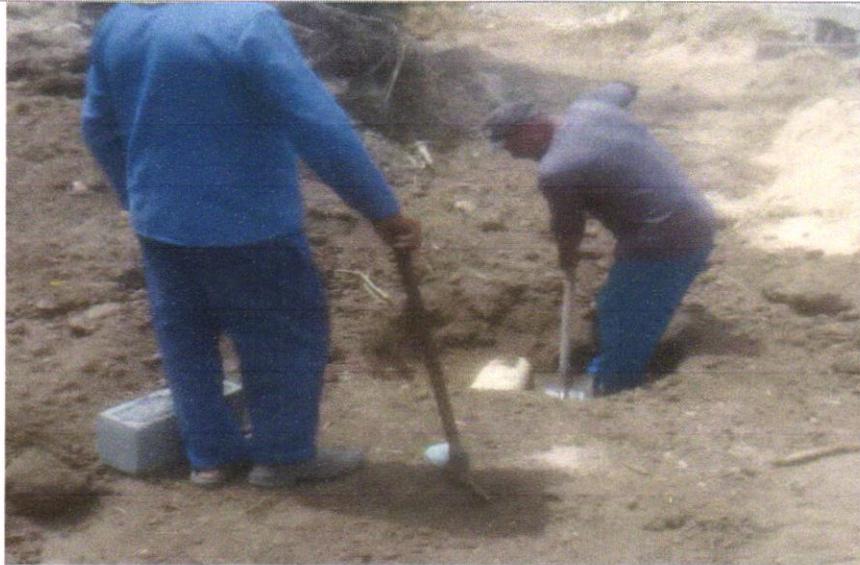
Foto 01 - ESCAVAÇÃO MANUAL DE VALA COM PROFUNDIDADE MENOR OU IGUAL A 1,30 M

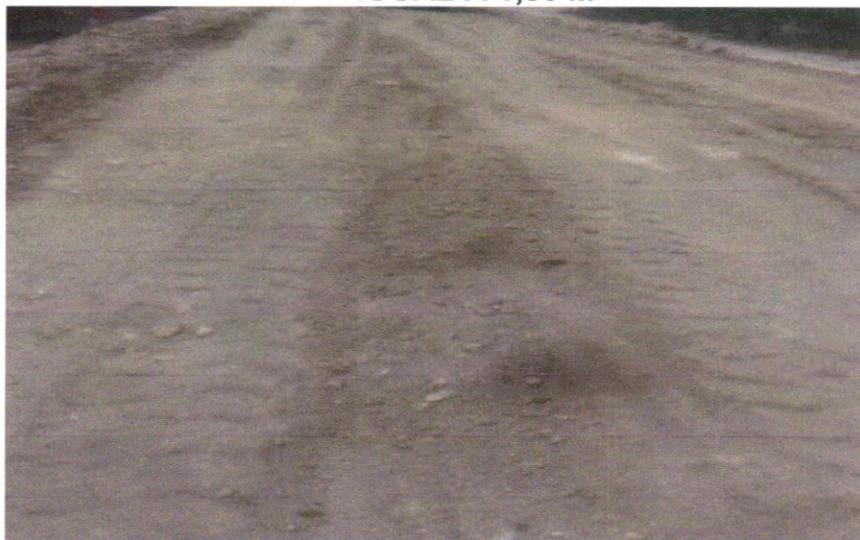
Foto 02 - ATERRO MANUAL COM SOLO ARGILO-ARENOSO IMPORTADO E COMPACTAÇÃO MECANIZADA EM CAMADAS DE 0,20 M NO MÁXIMO

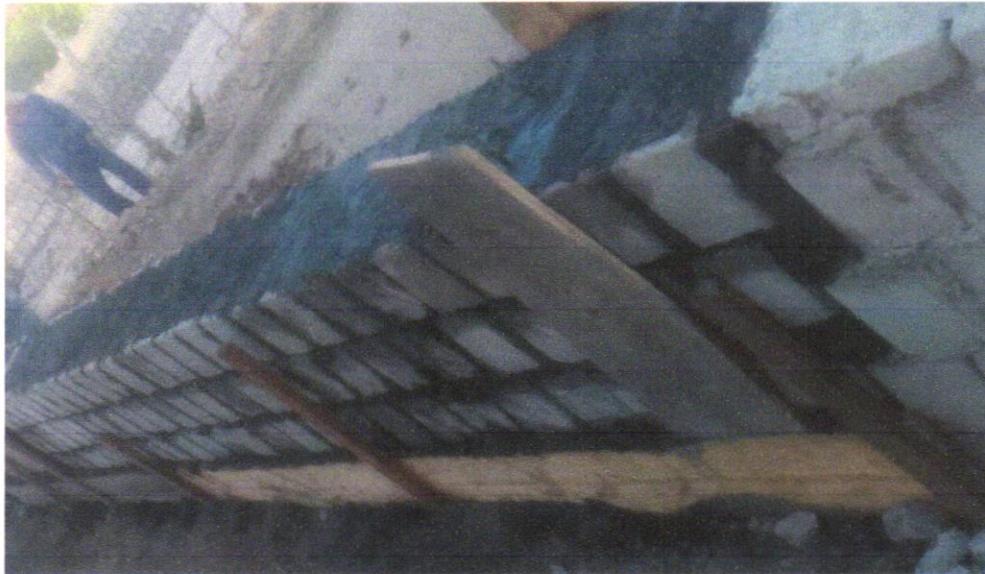
Foto 03 – ALVENARIA DE BLOCOS DE CONCRETO ESTRUTURAL 14X19X39 CM, (ESPESSURA 14 CM) FBK = 14,0 MPA, PARA PAREDES COM ÁREA LÍQUIDA MENOR QUE 6M², SEM VÃOS, UTILIZANDO PALHETA. AF_12/2014

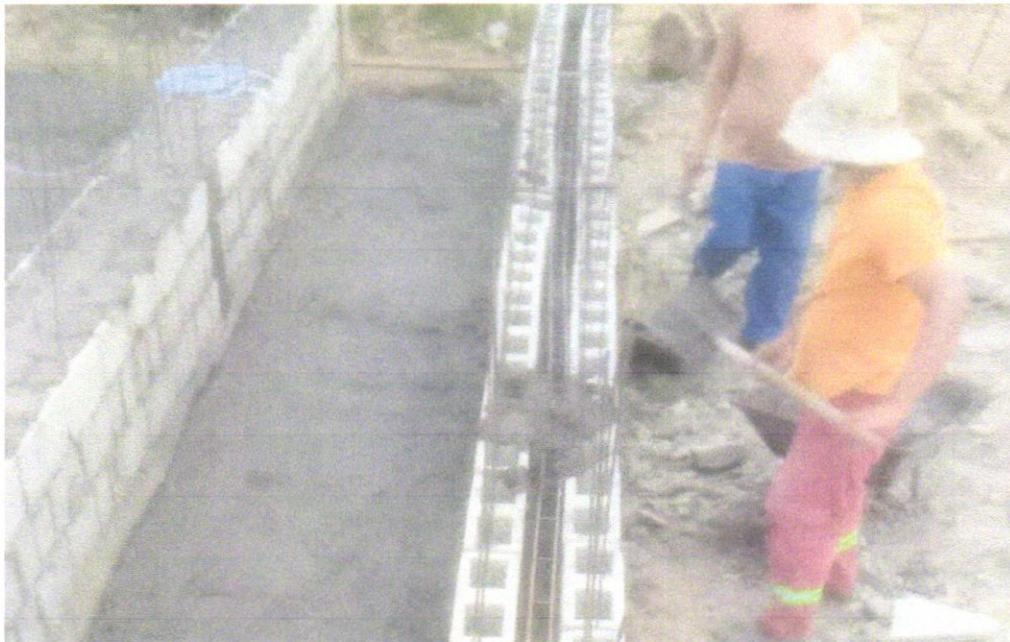
Foto 04 - (COMPOSIÇÃO REPRESENTATIVA) EXECUÇÃO DE ESTRUTURAS DE CONCRETO ARMADO, PARA EDIFICAÇÃO INSTITUCIONAL TÉRREA, FCK

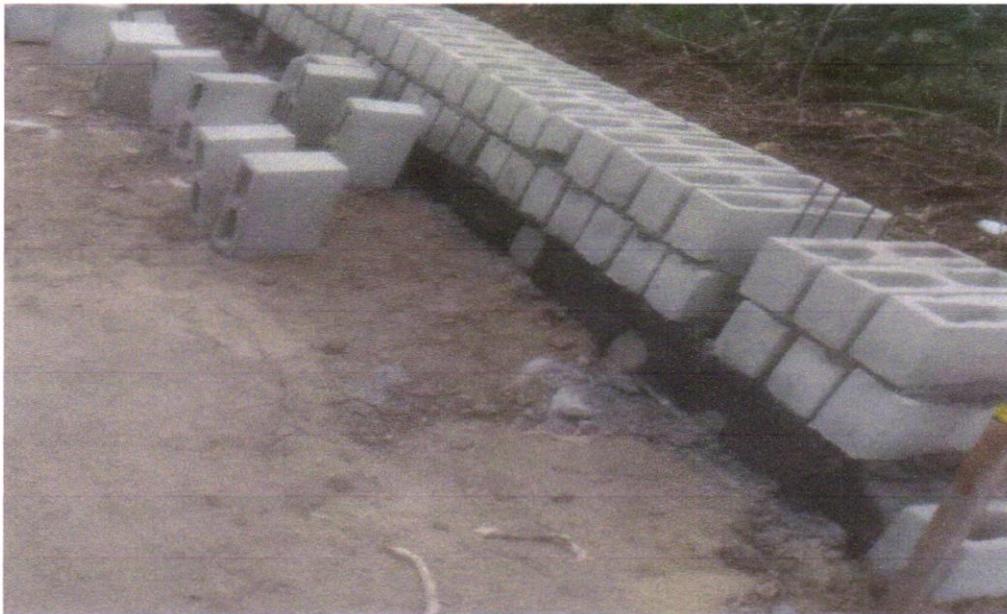
Foto 05 - ALVENARIA DE BLOCOS DE CONCRETO ESTRUTURAL 14X19X39 CM, (ESPESSURA 14 CM) FBK = 14,0 MPA, PARA PAREDES COM ÁREA LÍQUIDA MENOR QUE 6M², SEM VÃOS, UTILIZANDO PALHETA. AF_12/2014

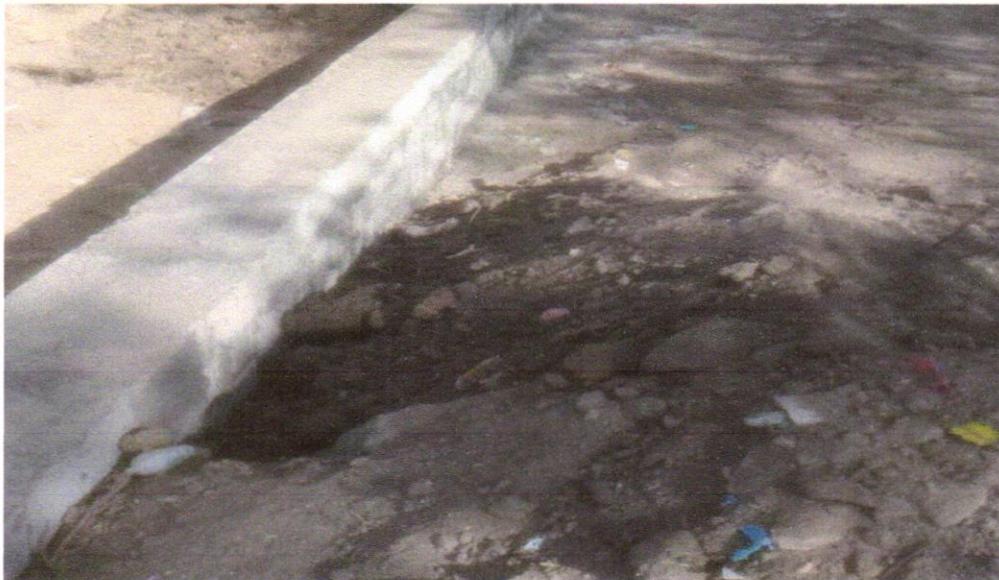
Foto 06 - ALVENARIA DE BLOCOS DE CONCRETO ESTRUTURAL 14X19X39 CM, (ESPESSURA 14 CM) FBK = 14,0 MPA, PARA PAREDES COM ÁREA LÍQUIDA MENOR QUE 6M², SEM VÃOS, UTILIZANDO PALHETA. AF_12/2014

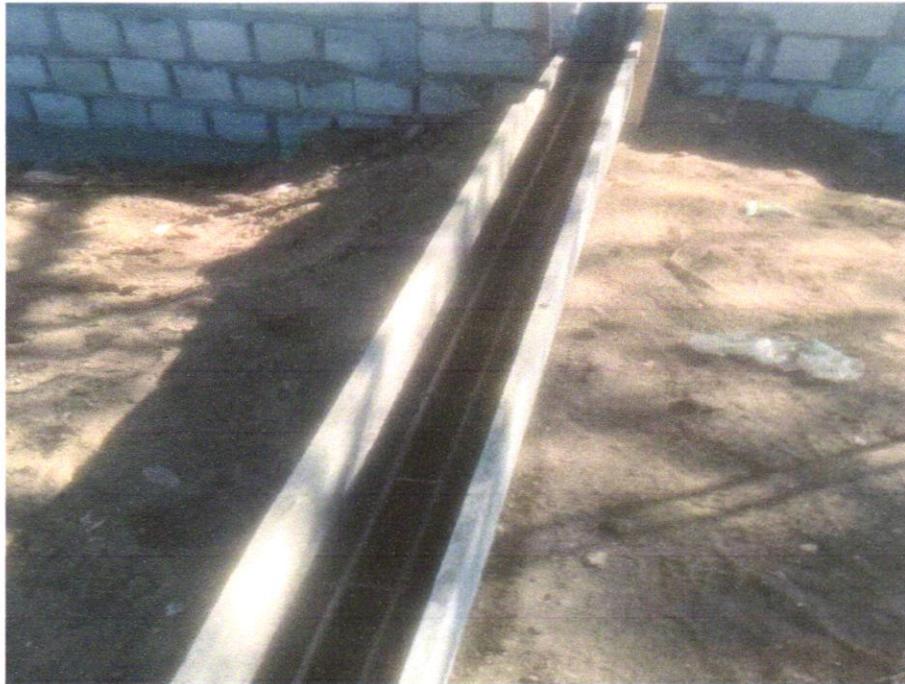
Foto 07 - (COMPOSIÇÃO REPRESENTATIVA) EXECUÇÃO DE ESTRUTURAS DE CONCRETO ARMADO, PARA EDIFICAÇÃO INSTITUCIONAL TÉRREA, FCK

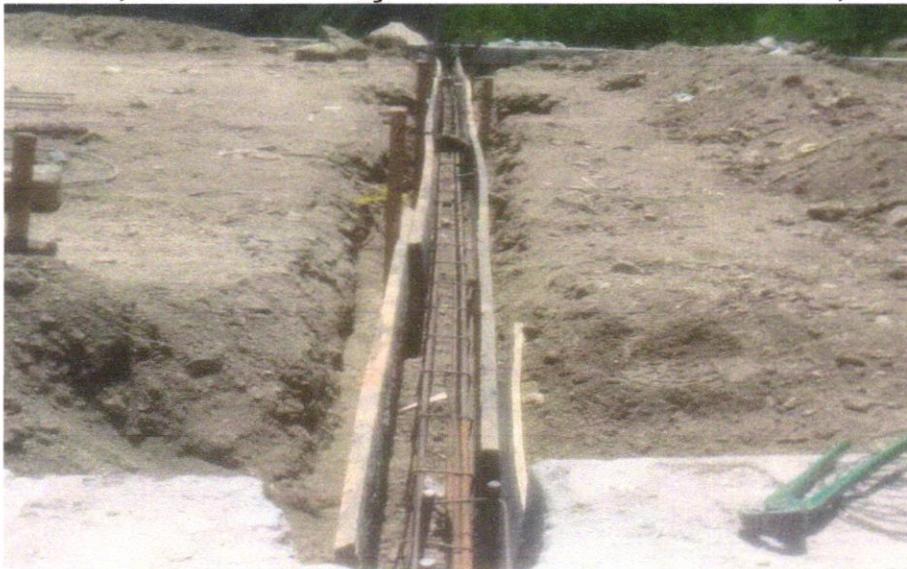
Foto 08 - (COMPOSIÇÃO REPRESENTATIVA) EXECUÇÃO DE ESTRUTURAS DE CONCRETO ARMADO, PARA EDIFICAÇÃO INSTITUCIONAL TÉRREA, FCK
