RELATÓRIO FOTOGRÁFICO 3ª MEDIÇÃO – REPARAÇÃO E ADAPTAÇÃO DE DRENAGEM DO BAIRRO VILAS BOAS - no Município de SantaLuz - BA.

DATA	MUNICÍPIO	EMPREENDIMENTO
26/06/2024	Santaluz	Reparação e Adaptação de Drenagem do Bairro Vilas Boas - No Município de Santaluz - Ba.

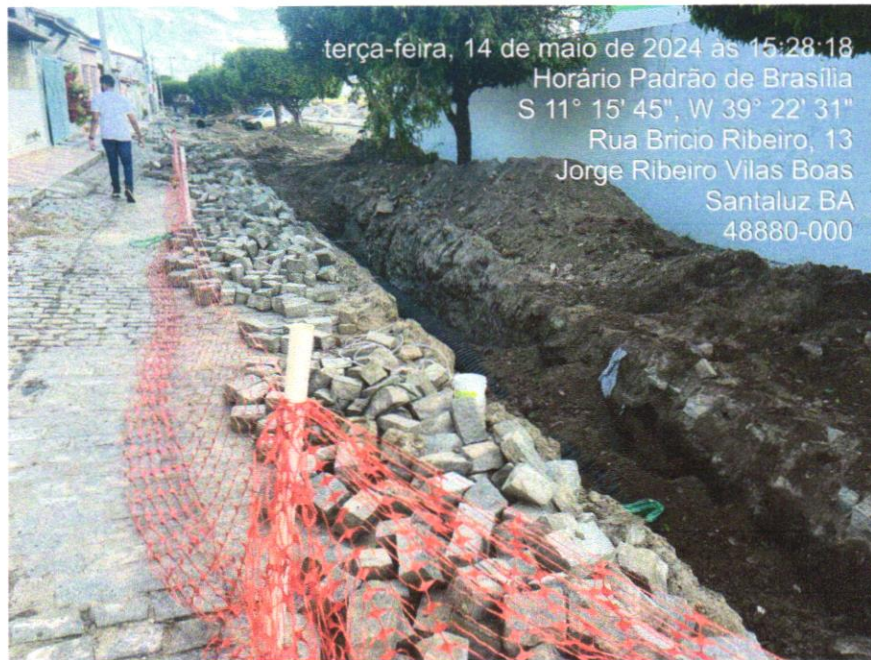
Foto 01 - Tapume de proteção em tela de polietileno h=1,20 com bloco de concreto

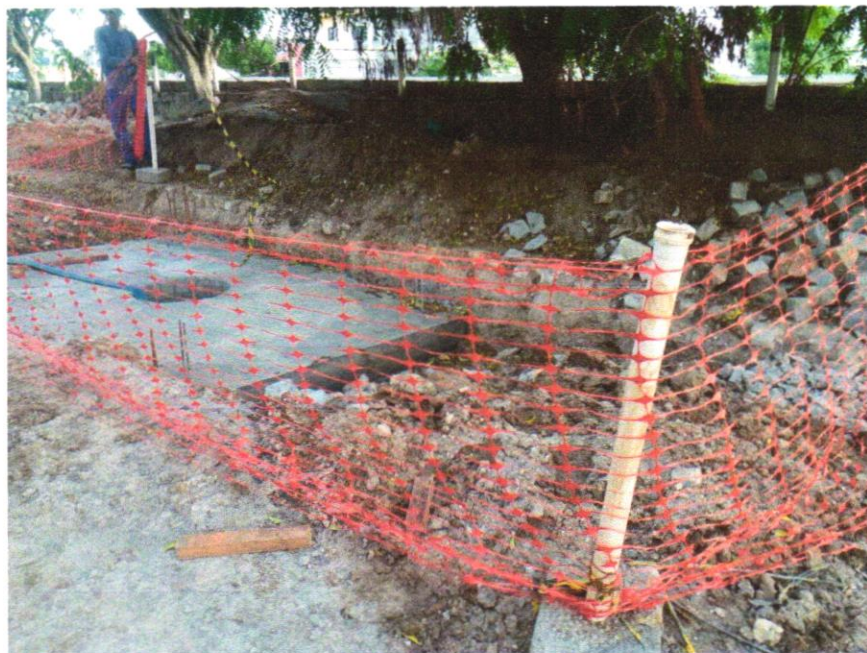
Foto 02 - Tapume de proteção em tela de polietileno h=1,20 com bloco de concreto

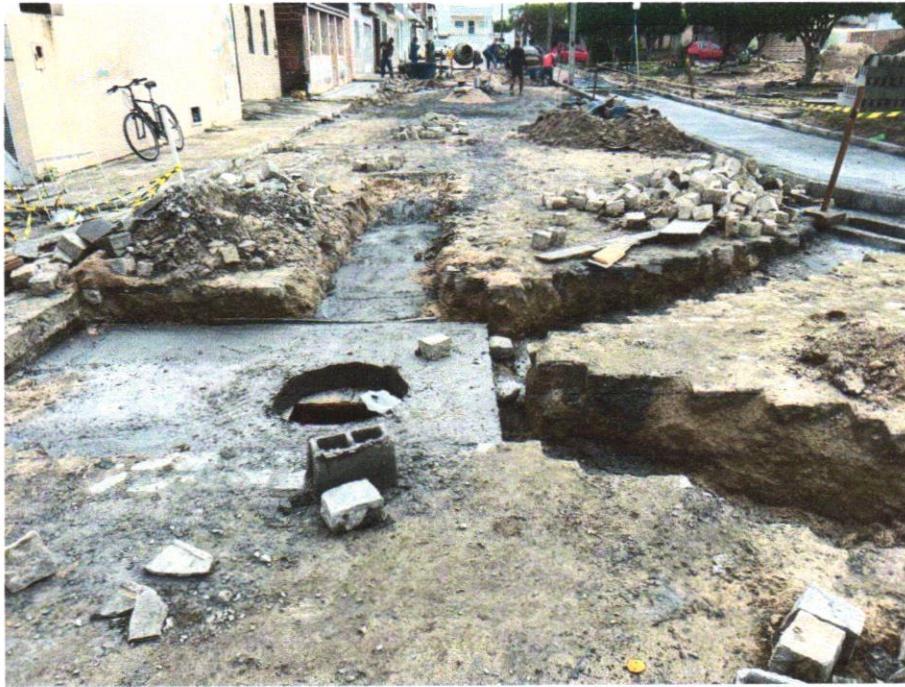
Foto 03 – ESCAVAÇÃO MANUAL DE VALA COM PROFUNDIDADE MENOR OU IGUAL A 1,30 M

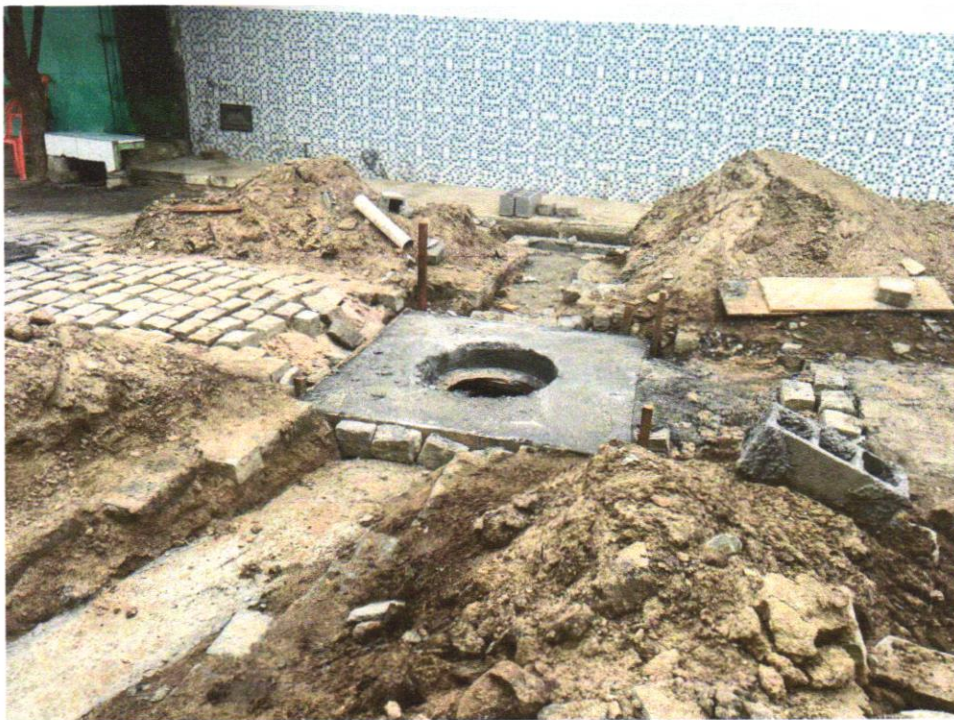
Foto 04 – ESCAVAÇÃO MANUAL DE VALA COM PROFUNDIDADE MENOR OU IGUAL A 1,30 M

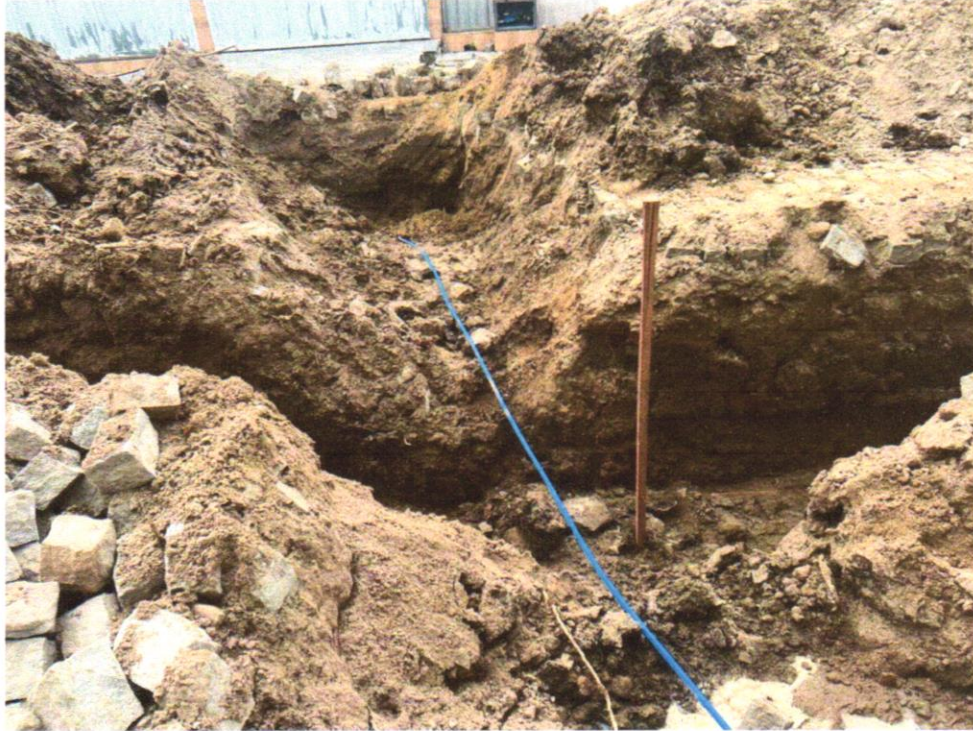
Foto 05 - ESCAVAÇÃO MECANIZADA ATÉ 1,50M EM MATERIAL DE 1º CATEGORIA PARA ABERTURA DE CORTE PARA ATERRO, SEM BOTA FORA

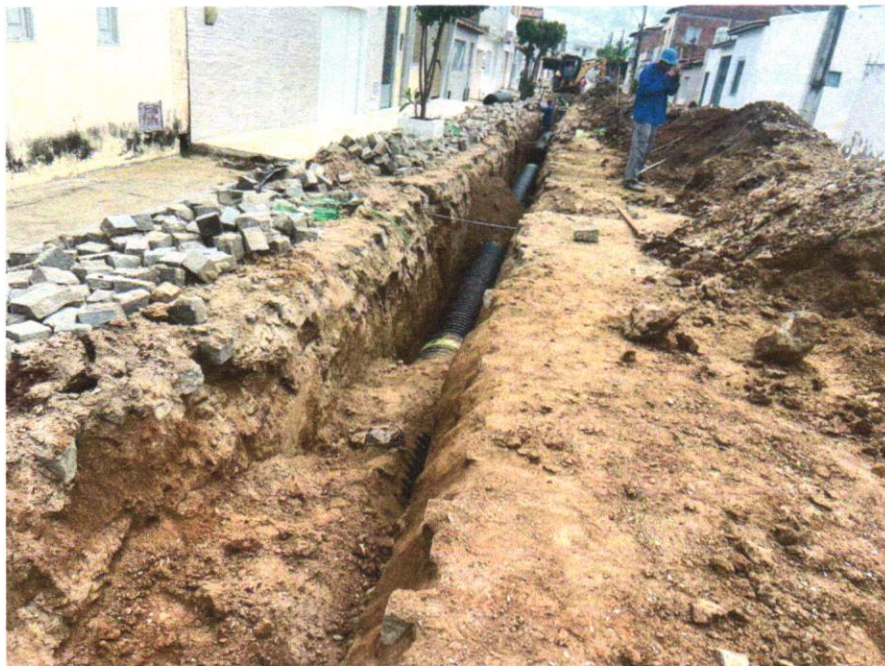
Foto 06 - ESCAVAÇÃO MECANIZADA ATÉ 1,50M EM MATERIAL DE 1º CATEGORIA PARA ABERTURA DE CORTE PARA ATERRO, SEM BOTA FORA

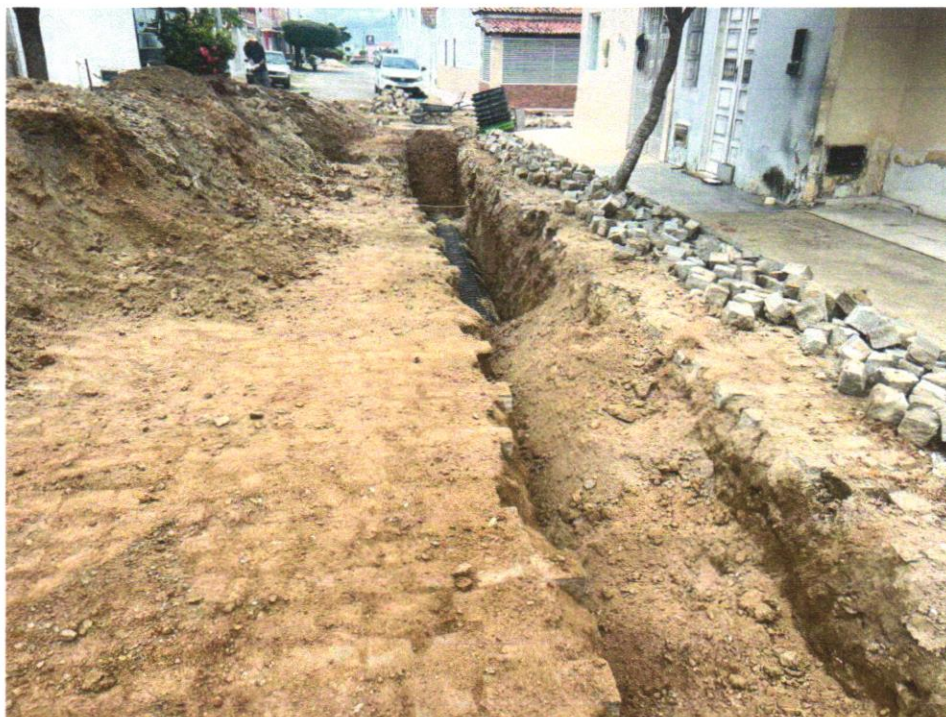
Foto 07 - ATERRO MANUAL COM SOLO ARGILO-ARENOSO IMPORTADO E COMPACTAÇÃO MECANIZADA EM CAMADAS DE 0,20 M NO MÁXIMO

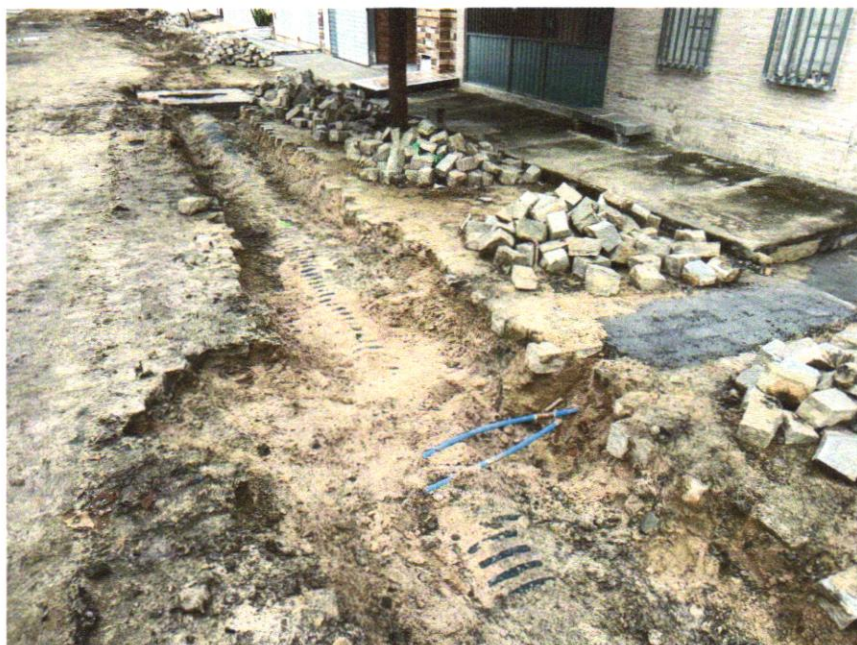
Foto 08 - ATERRO MANUAL COM SOLO ARGILO-ARENOSO IMPORTADO E COMPACTAÇÃO MECANIZADA EM CAMADAS DE 0,20 M NO MÁXIMO

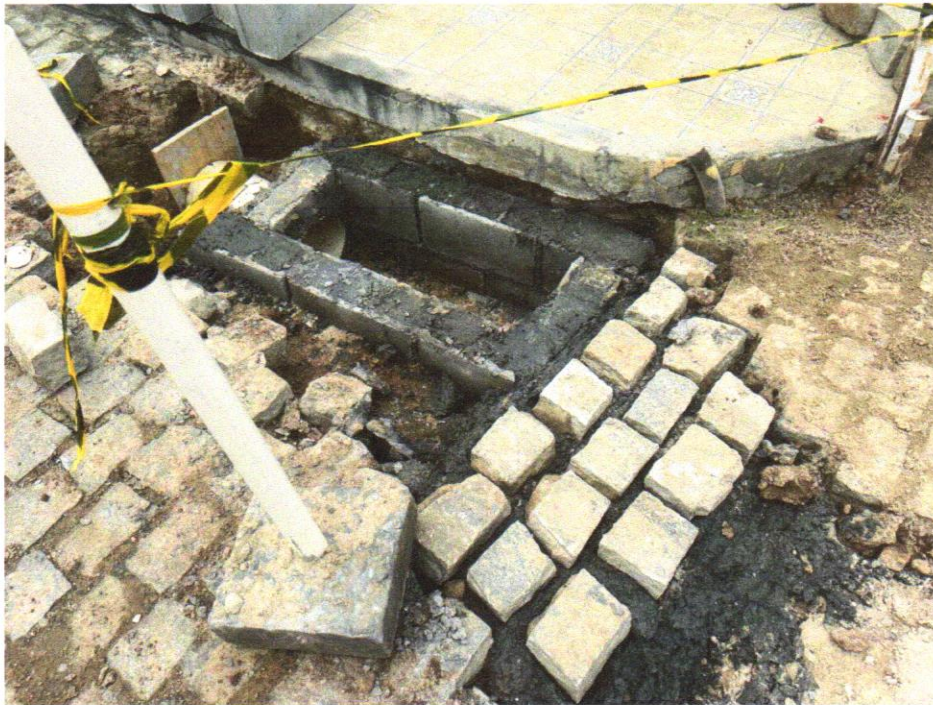
Foto 09 - ALVENARIA DE VEDAÇÃO DE BLOCOS VAZADOS DE CONCRETO DE 9X19X39CM (ESPESSURA 9CM) DE PAREDES COM ÁREA LÍQUIDA MAIOR OU IGUAL A 6M² COM VÃOS E ARGAMASSA DE ASSENTAMENTO COM PREPARO MANUAL. AF_06/2014

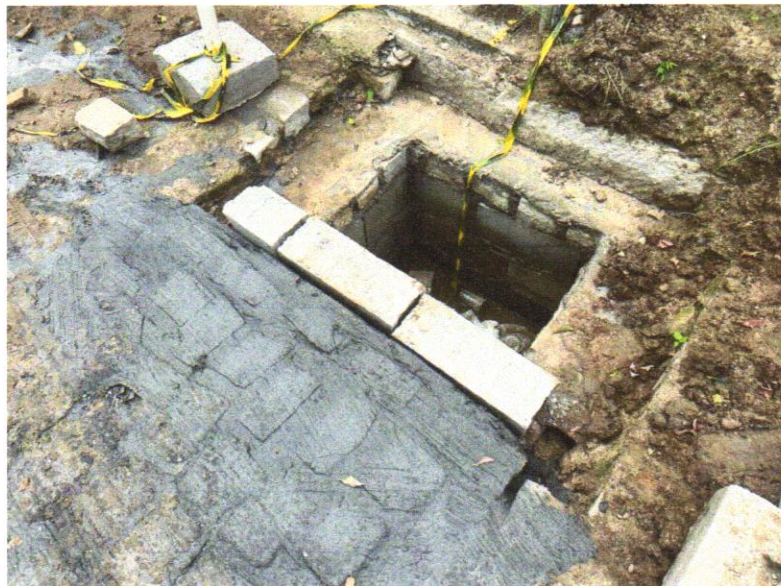
Foto 10 - ALVENARIA DE BLOCOS DE CONCRETO ESTRUTURAL 14X19X39 CM, (ESPESSURA 14 CM) FBK = 14,0 MPA, PARA PAREDES COM ÁREA LÍQUIDA MENOR QUE 6M², SEM VÃOS, UTILIZANDO PALHETA. AF_12/2014

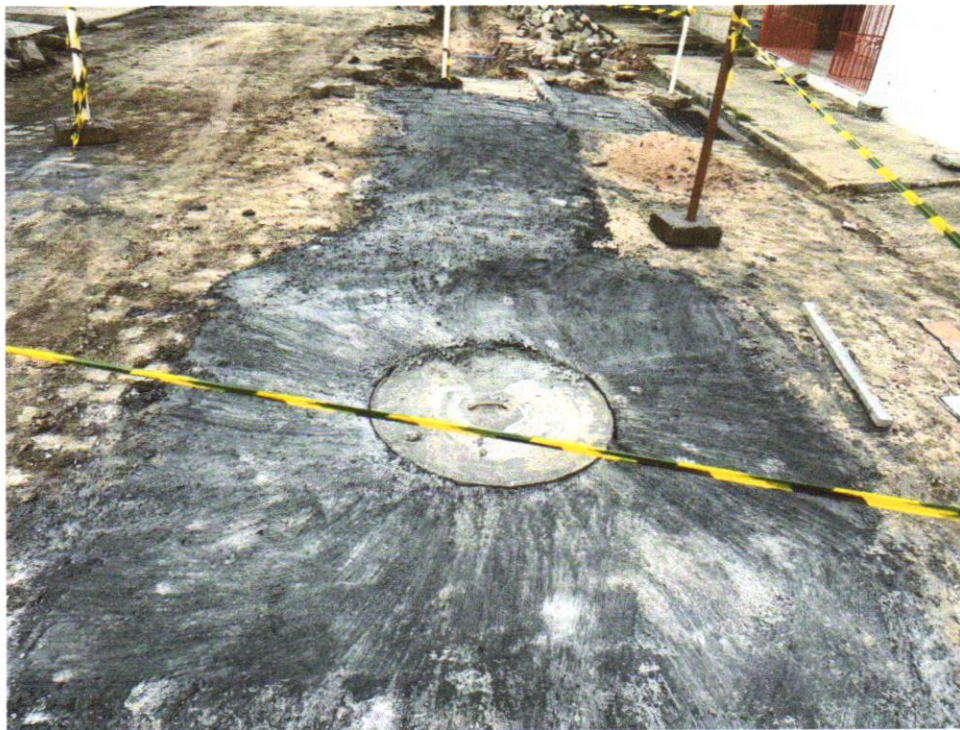
Foto 11 – CONCRETO FCK = 25MPA, TRAÇO 1:2,3:2,7 (EM MASSA SECA DE CIMENTO/ AREIA MÉDIA/ BRITA
1) - PREPARO MECÂNICO COM BETONEIRA 600 L. AF_05/2021

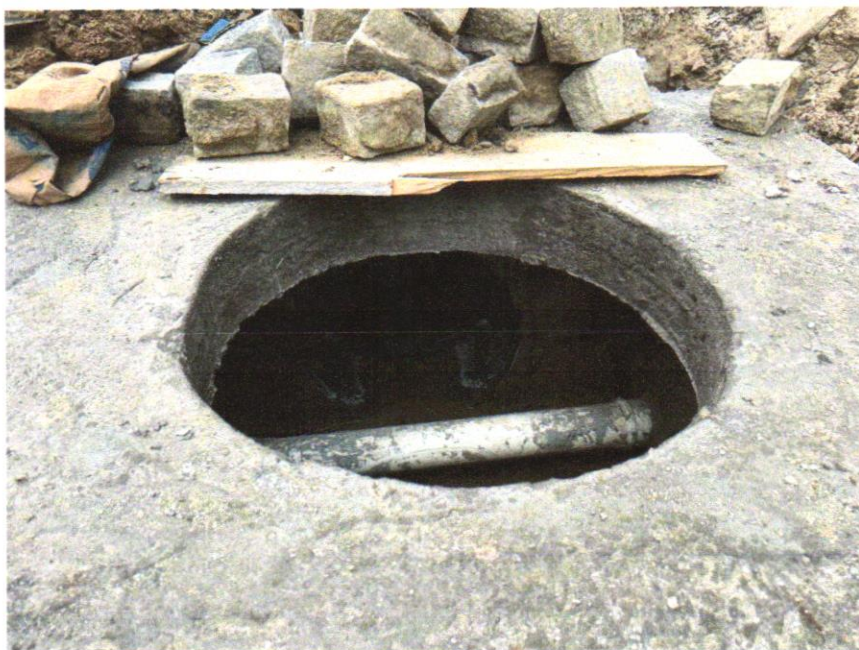
Foto 12 – FORNECIMENTO E ASSENTAMENTO DE TUBO CORRUGADO PAREDE DUPLA PEAD, D = 300 MM (12"), PARA SISTEMAS DRENAGEM, TIGRE - ADS N-12

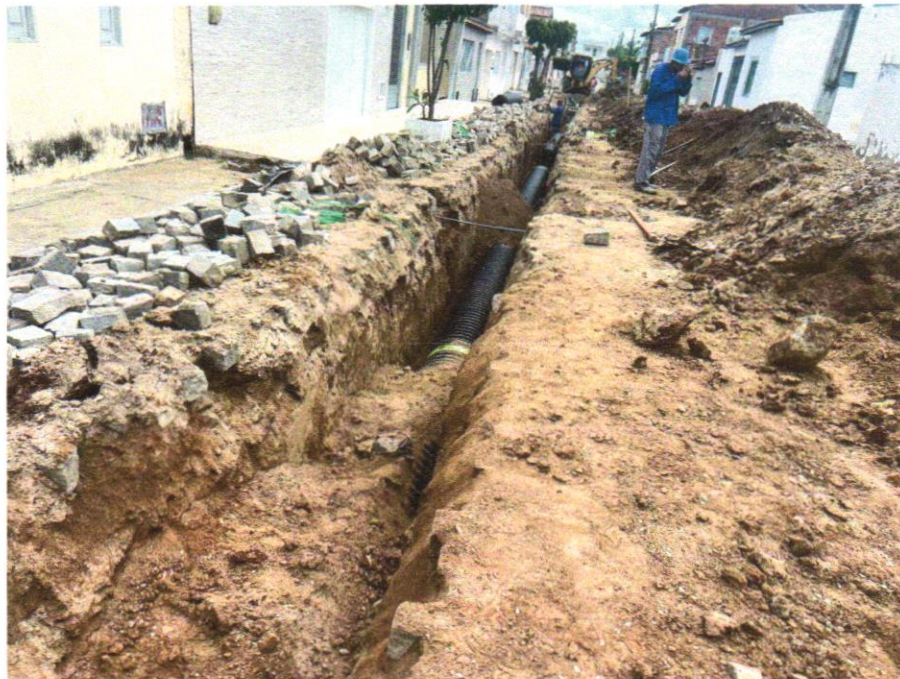
Foto 13 - FORNECIMENTO E ASSENTAMENTO DE TUBO CORRUGADO PAREDE DUPLA PEAD, D = 600 MM (24"), PARA SISTEMAS DRENAGEM, TIGRE - ADS N-12

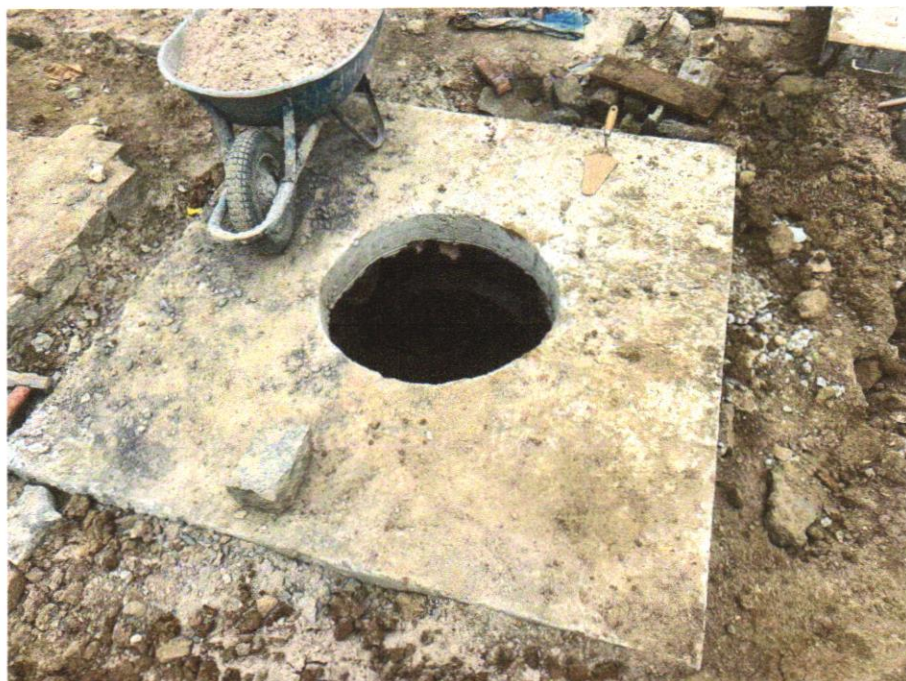
Foto 14 - TUBOS
