RELATÓRIO FOTOGRÁFICO 4ª MEDIÇÃO – REPARAÇÃO, ADAPTAÇÃO E CONSERVAÇÃO DA PRAÇA – Limeira, no Município de SantaLuz - BA.

DATA	MUNICÍPIO	EMPREENDIMENTO
30/11/2023	Santaluz	Reparação, adaptação e conservação da Praça – Limeira

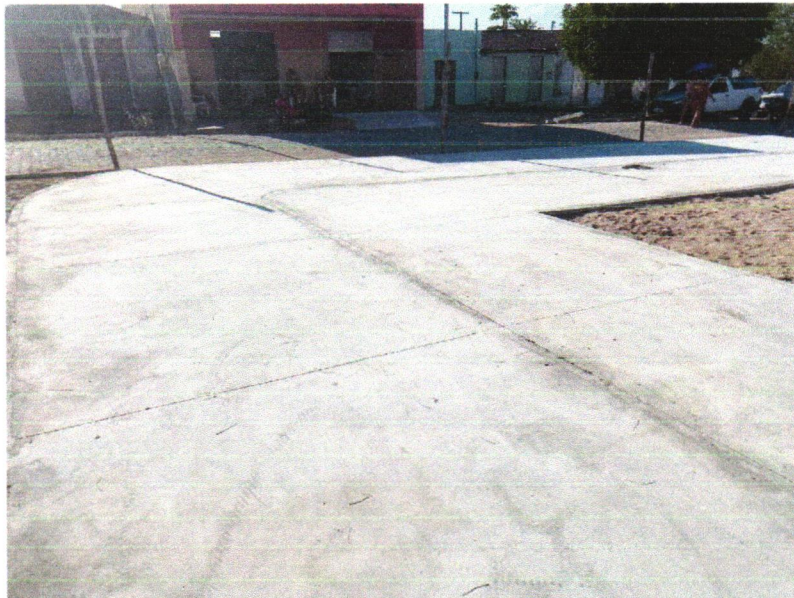
Foto 01 - PAVIMENTAÇÃO EM CONCRETO, COM ESPESSURA DE 7 CM, COM ACABAMENTO FEITO UTILIZANDO ALISADORA DE CONCRETO (HELICOPTERO), INCLUIDO TELA DE AÇO SOLDADA NERVURADA CA60, Q196 (3,11 KG/M2), DIAMETRO DO FIO 5.0 MM, LARGURA = 2,45 M, ESPAÇAMENTO DA MALHA = 10 X 10 CM, JUNTA DE DILATAÇÃO EM PVC A CADA 2,00 M, CONCRETO FCK = 20 MPA

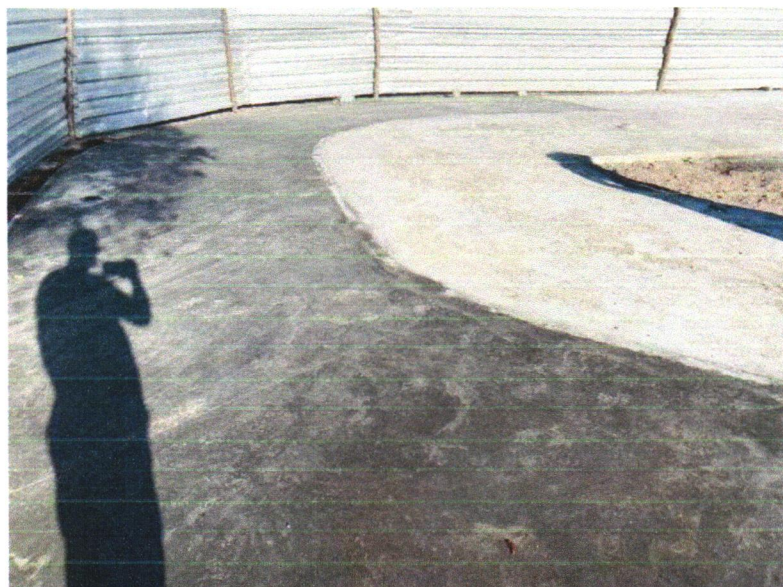
Foto 02 – PAVIMENTAÇÃO EM CONCRETO, COM ESPESSURA DE 7 CM, COM ACABAMENTO FEITO UTILIZANDO ALISADORA DE CONCRETO (HELICOPTERO), INCLUIDO TELA DE AÇO SOLDADA NERVURADA CA60, Q196 (3,11 KG/M2), DIAMETRO DO FIO 5.0 MM, LARGURA = 2,45 M, ESPAÇAMENTO DA MALHA = 10 X 10 CM, JUNTA DE DILATAÇÃO EM PVC A CADA 2,00 M, CONCRETO FCK = 20 MPA

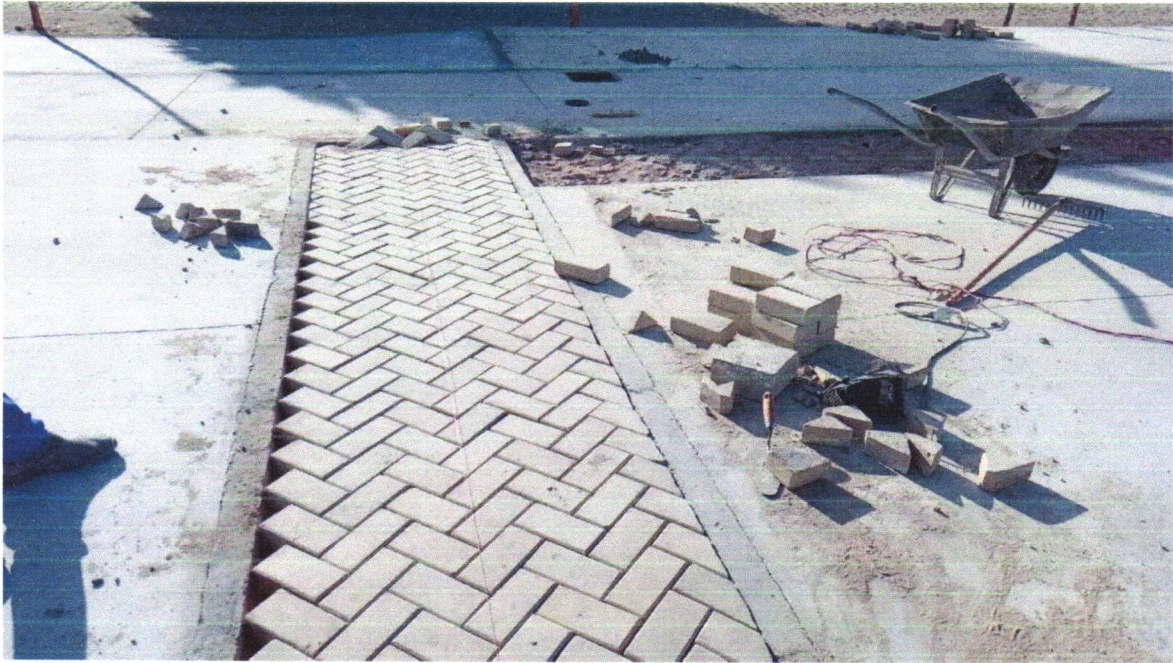
Foto 03 - Pavimentação em bloco de concreto vibroprensado, intertravado, colorido, 10x20cm, e=6cm, 46un/m², NBR9781, Fck(min)=35MPa, sob coxim areia grossa compactada c/ placa vibratória, e(comp.)=6cm, rejuntado c/ areia fina.

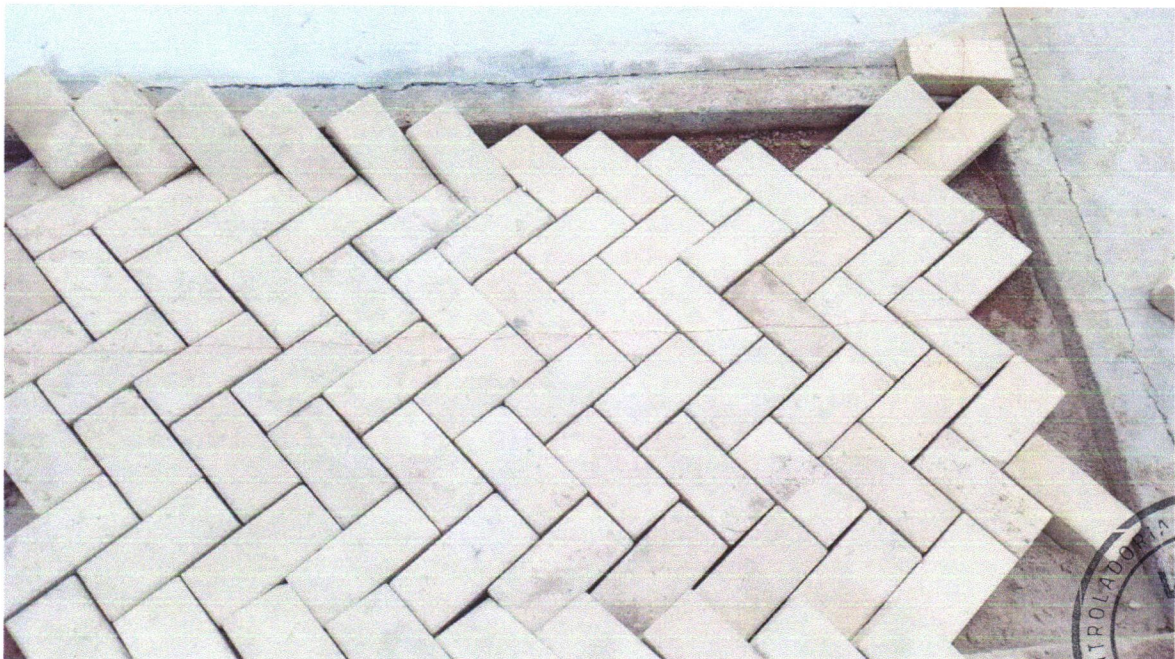
Foto 04 - Pavimentação em bloco de concreto vibroprensado, intertravado, colorido, 10x20cm, e=6cm, 46un/m², NBR9781, Fck(min)=35MPa, sob coxim areia grossa compactada c/ placa vibratória, e(comp.)=6cm, rejuntado c/ areia fina.

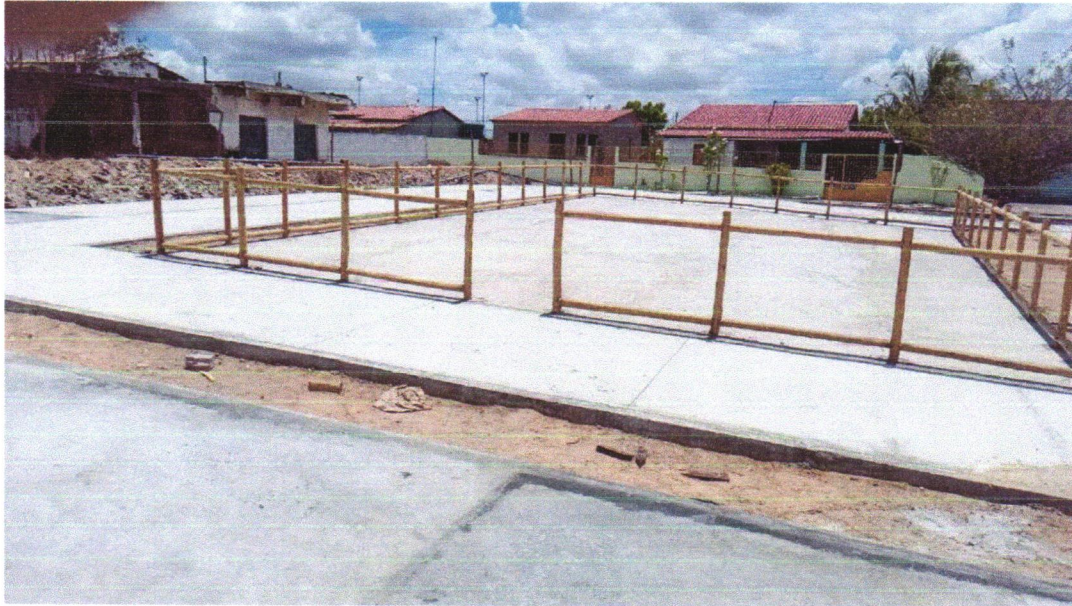
Foto 05- FORNECIMENTO E MONTAGEM DE CERCA DE PROTEÇÃO EM EUCALIPTO CLOEZIANA TRATADO A BASE DE CCA EM AUTOCLAVE, COM APLICAÇÃO DE STAIN NA COR NATURAL COM DUPLO FILTRO SOLAR, DIAMETRO DO EUCALIPTO DE 6 A 8 CM, COM ANTI-RACHA NA EXTREMIDADE. FECHAMENTO COM TELA DE ALAMBRADO FIO Nº 12 REVESTIDO DE PVC, MALHA 2.1/2 X 2.1/2", FIXADO COM FIO Nº 14 REVESTIDO EM PVC, MÓDULO MEDINDO 1,50 X 1,00M, PARAFUSOS GALVANIZADOS COM TRAVAMENTO CLICKFIX, CONFORME PROJETO

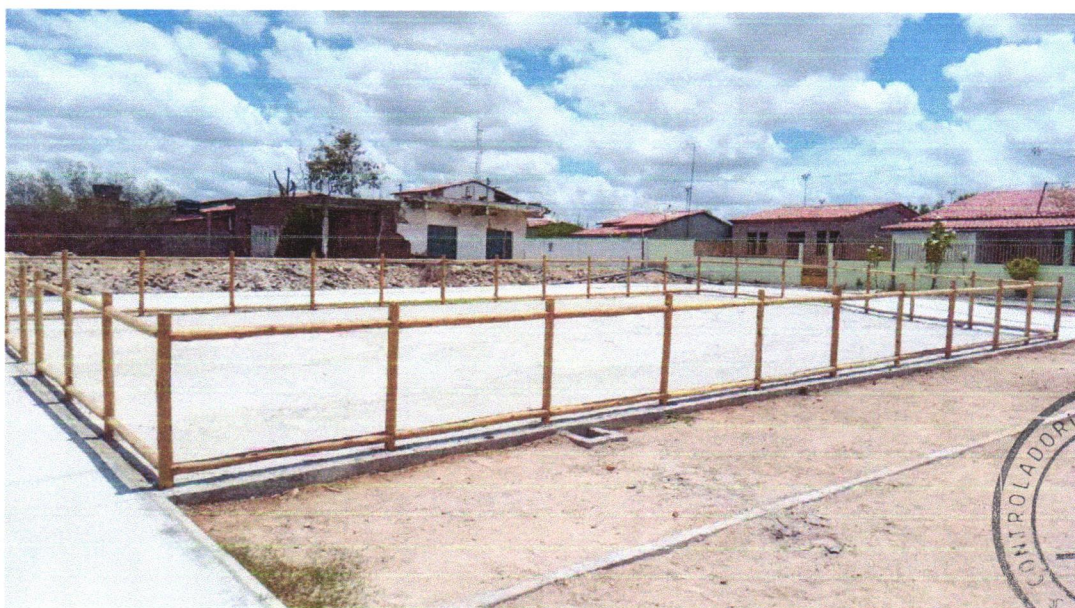
Foto 06 - FORNECIMENTO E MONTAGEM DE CERCA DE PROTEÇÃO EM EUCALIPTO CLOEZIANA TRATADO A BASE DE CCA EM AUTOCLAVE, COM APLICAÇÃO DE STAIN NA COR NATURAL COM DUPLO FILTRO SOLAR, DIAMETRO DO EUCALIPTO DE 6 A 8 CM, COM ANTI-RACHA NA EXTREMIDADE. FECHAMENTO COM TELA DE ALAMBRADO FIO Nº 12 REVESTIDO DE PVC, MALHA 2.1/2 X 2.1/2", FIXADO COM FIO Nº 14 REVESTIDO EM PVC, MÓDULO MEDINDO 1,50 X 1,00M, PARAFUSOS GALVANIZADOS COM TRAVAMENTO

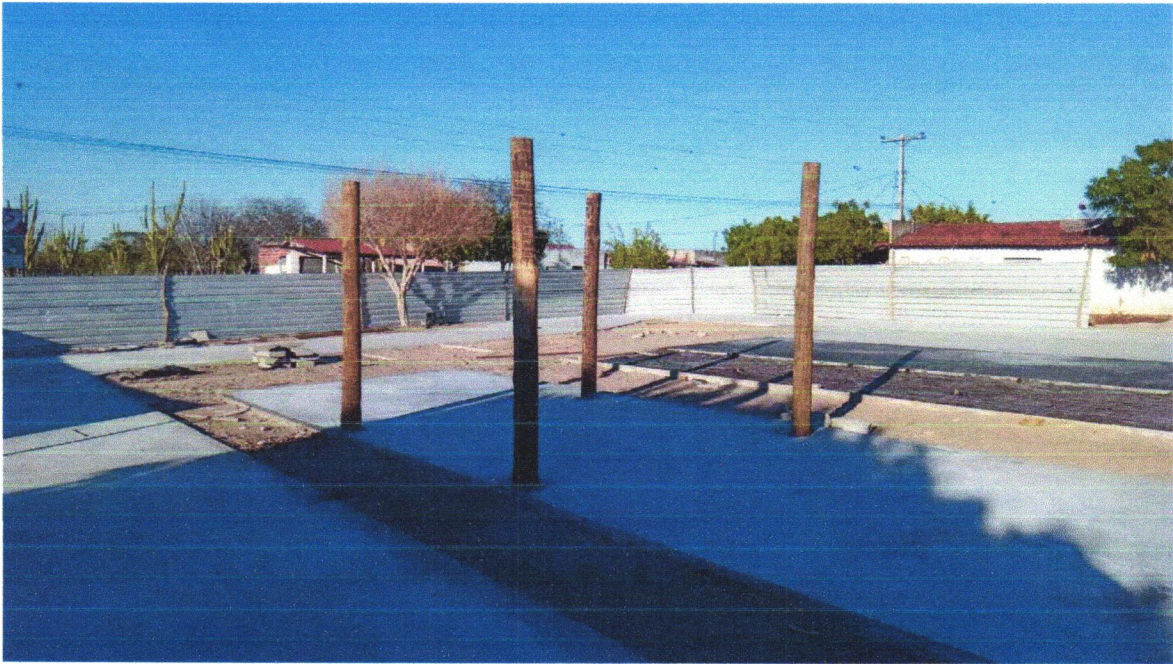
Foto 07 - FORNECIMENTO DE PEÇA DE EUCALIPTO TRATADO, D= 19 A 22CM, L= 4,00 M (MOURÕES)

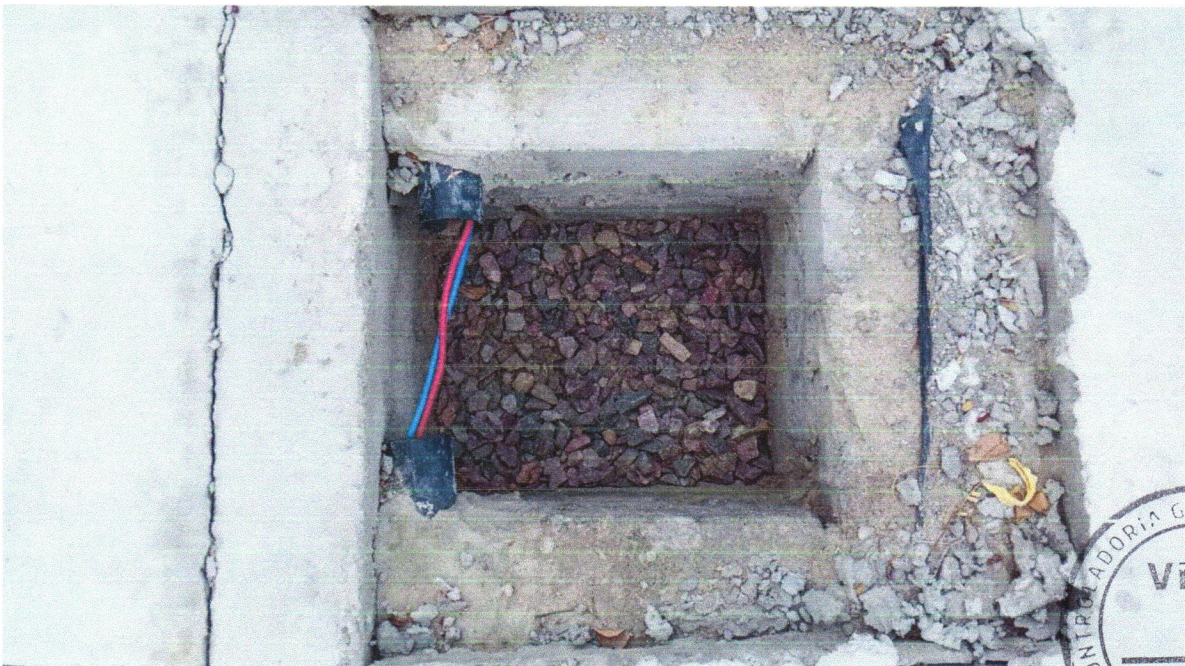
Foto 08 - CABO DE COBRE ISOLADO HEPR (XLPE), RIGIDO, 16MM², 1KV/90°C
