RELATÓRIO FOTOGRÁFICO 2ª MEDIÇÃO – REPARAÇÃO, ADAPTAÇÃO E CONSERVAÇÃO DA PRAÇA E CANTEIROS - PRAÇA GERMANO BISPO - no Município de SantaLuz - BA.

DATA	MUNICÍPIO	EMPREENDIMENTO
26/06/2024	Santaluz	REPARAÇÃO, ADAPTAÇÃO E CONSERVAÇÃO DA PRAÇA E CANTEIROS - PRAÇA GERMANO BISPO - no Município de SantaLuz - BA.

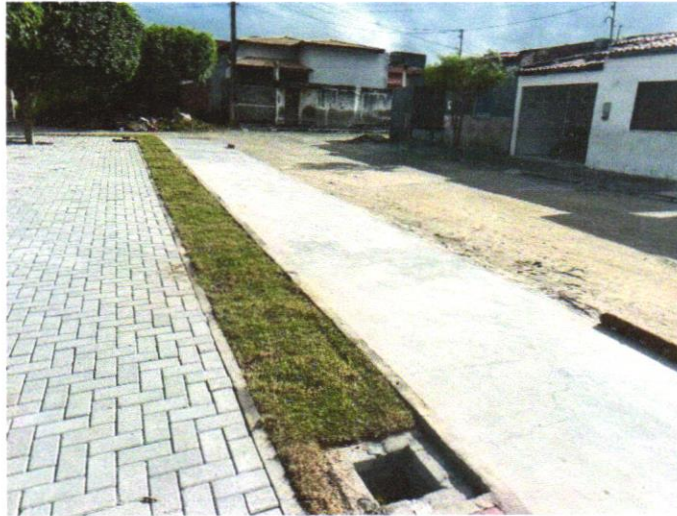
Foto 01 – PAVIMENTAÇÃO EM CONCRETO, COM ESPESSURA DE 7 CM, COM ACABAMENTO FEITO UTILIZANDO ALISADORA DE CONCRETO (HELICOPTERO), INCLUIDO TELA DE AÇO SOLDADA NERVURADA CA60, Q196 (3,11 KG/M²), DIAMETRO DO FIO 5.0 MM, LARGURA = 2,45 M, ESPAÇAMENTO DA MALHA = 10 X 10 CM, JUNTA DE DILATAÇÃO EM PVC A CADA 2,00 M, CONCRETO FCK = 20 MPA

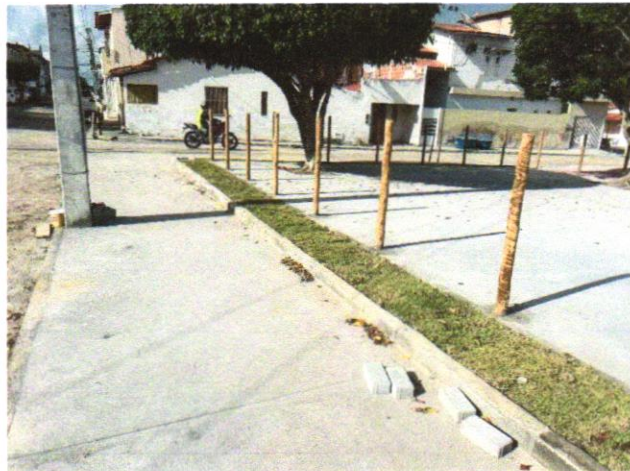
Foto 02 PAVIMENTAÇÃO EM CONCRETO, COM ESPESSURA DE 7 CM, COM ACABAMENTO FEITO UTILIZANDO ALISADORA DE CONCRETO (HELICOPTERO), INCLUIDO TELA DE AÇO SOLDADA NERVURADA CA60, Q196 (3,11 KG/M²), DIAMETRO DO FIO 5.0 MM, LARGURA = 2,45 M, ESPAÇAMENTO DA MALHA = 10 X 10 CM, JUNTA DE DILATAÇÃO EM PVC A CADA 2,00 M, CONCRETO FCK = 20 MPA

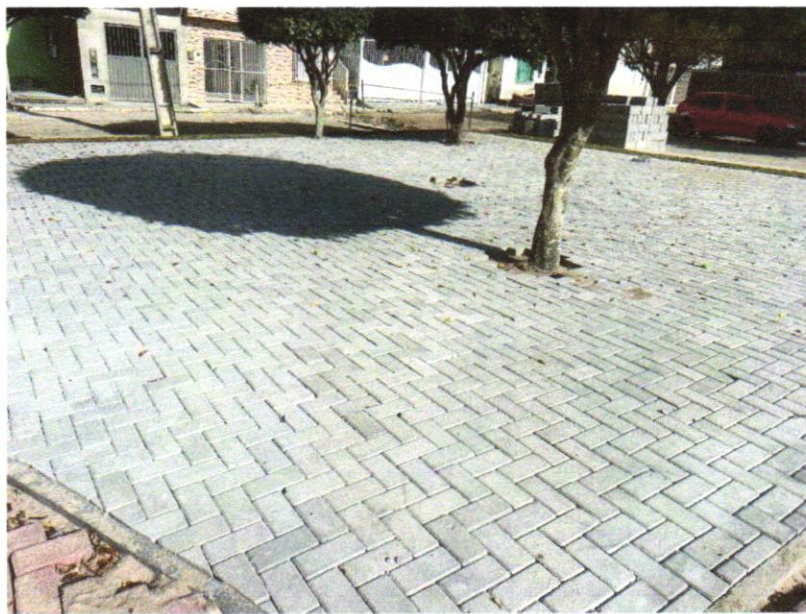
Foto 03 - Pavimentação em bloco de concreto vibroprensado, intertravado, cor natural, 10x20cm, e=6cm, 46un/m², NBR9781, Fck(min)=35MPa, sob coxim areia grossa compactada c/ placa vibratória, e(comp.)=6cm, rejuntado c/ areia fina.

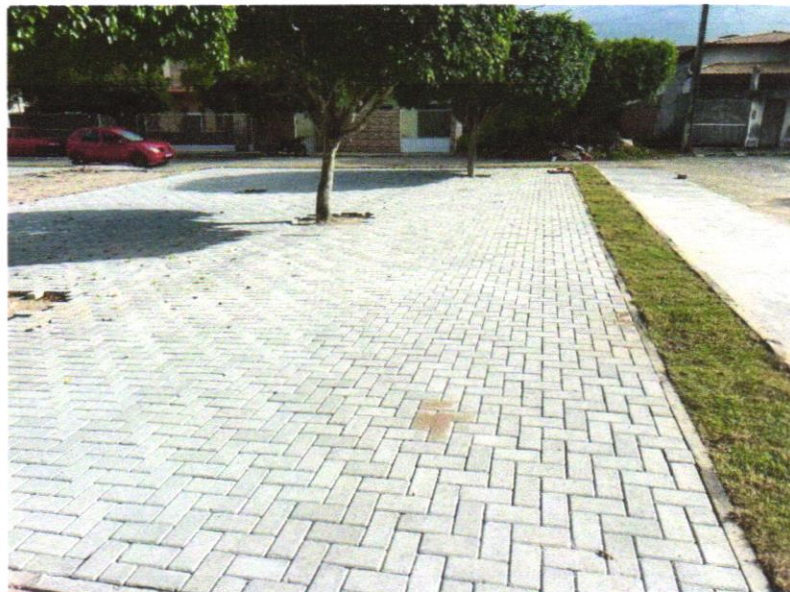
Foto 04 - Pavimentação em bloco de concreto vibroprensado, intertravado, cor natural, 10x20cm, e=6cm, 46un/m², NBR9781, Fck(min)=35MPa, sob coxim areia grossa compactada c/ placa vibratória, e(comp.)=6cm, rejuntado c/ areia fina.

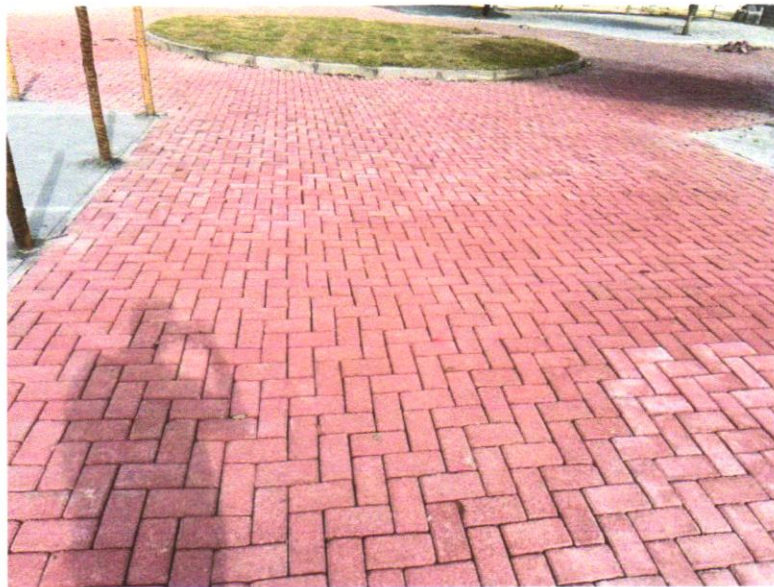
Foto 05 - Pavimentação em bloco de concreto vibroprensado, intertravado, colorido, 10x20cm, e=6cm, 46un/m², NBR9781, Fck(min)=35MPa, sob coxim areia grossa compactada c/ placa vibratória, e(comp.)=6cm, rejuntado c/ areia fina.

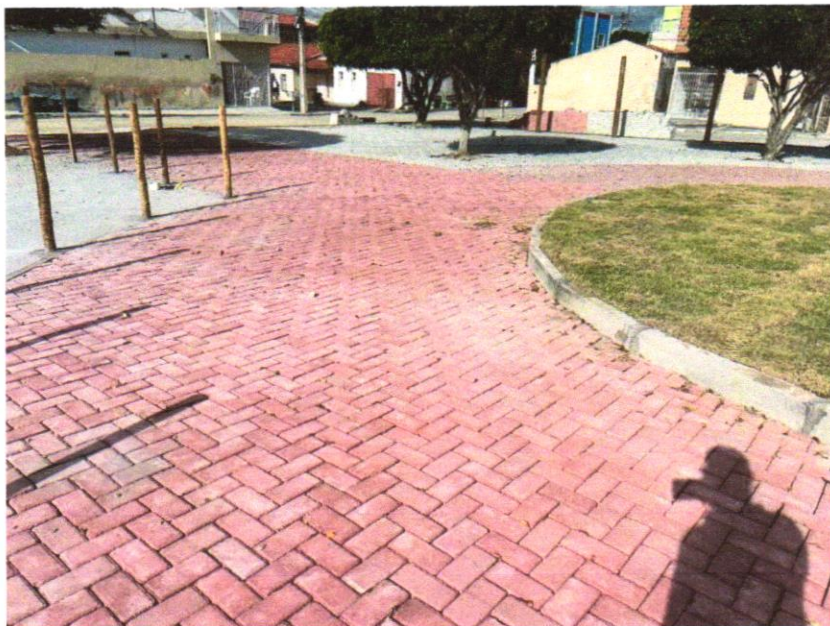
Foto 06 - Pavimentação em bloco de concreto vibroprensado, intertravado, colorido, 10x20cm, e=6cm, 46un/m², NBR9781, Fck(min)=35MPa, sob coxim areia grossa compactada c/ placa vibratória, e(comp.)=6cm, rejuntado c/ areia fina.

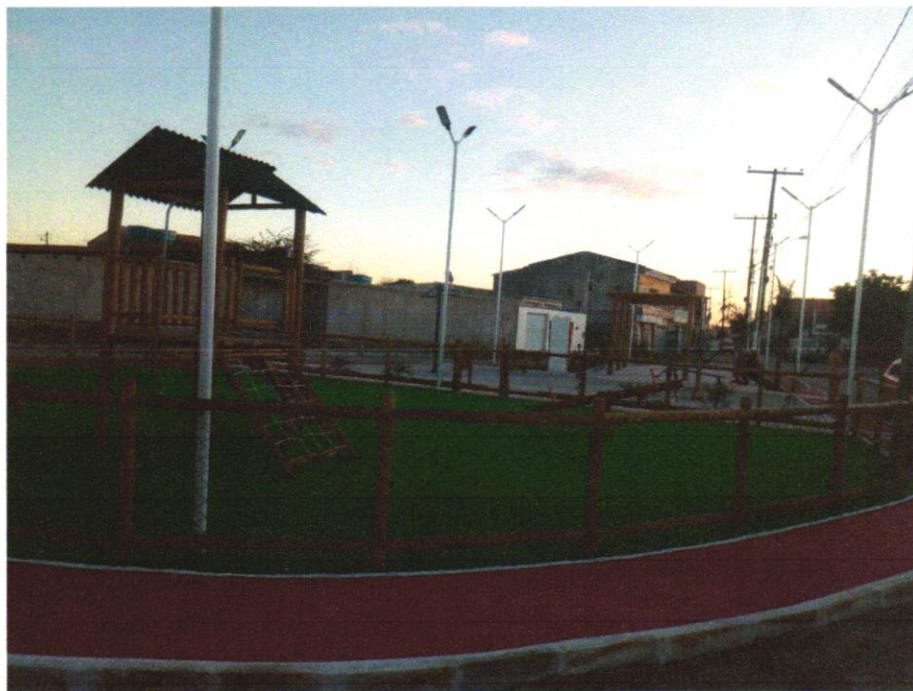
Foto 07 - Fornecimento e assentamento de Casinha do Tarzan em eucalipto tratado, com pÓrtico de um balanço

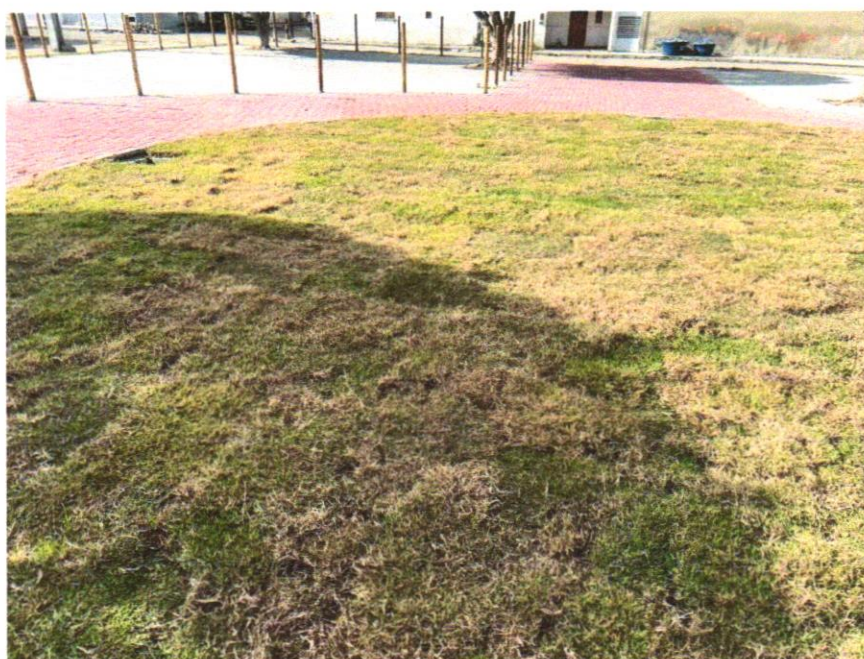
Foto 09 - Grama esmeralda em placas, fornecimento e plantio

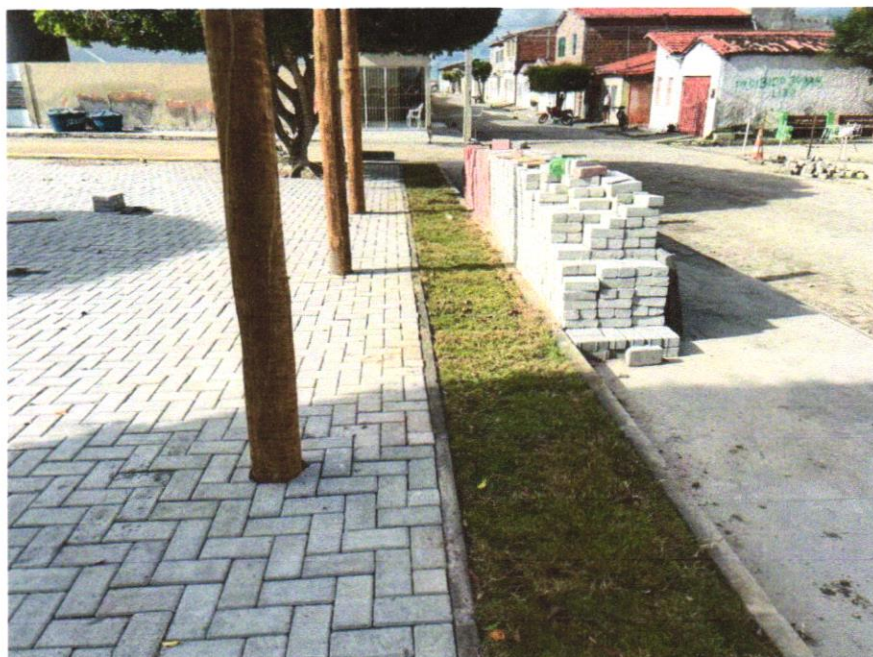
Foto 10 - Grama esmeralda em placas, fornecimento e plantio

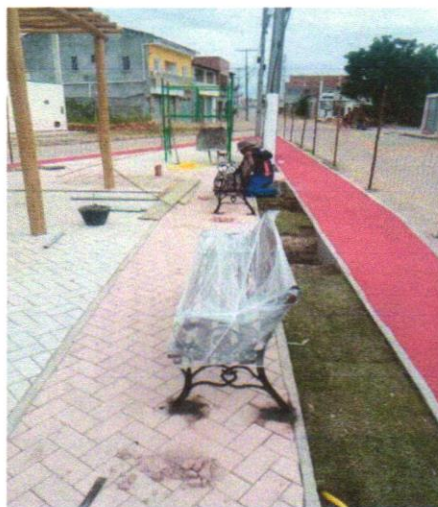
Foto 11 - Banco de madeira com encosto em eucalipto tratado (2,00X0,50)M

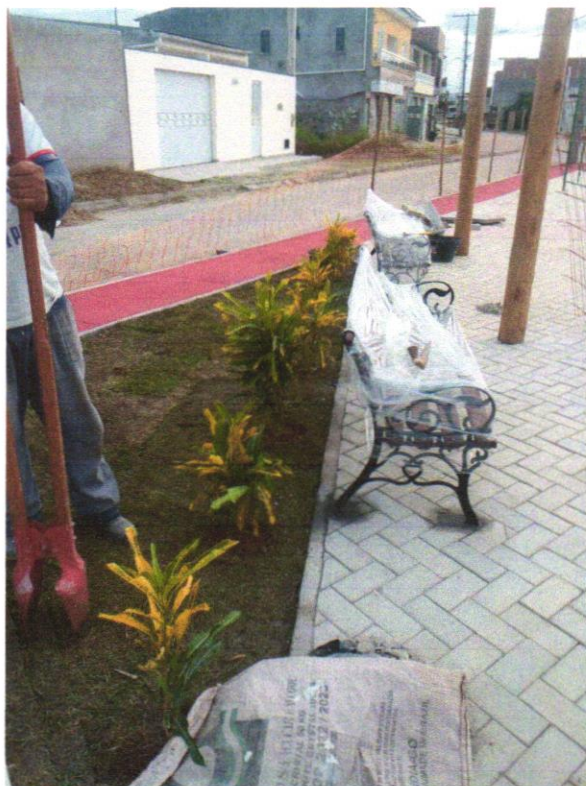
Foto 12 - Vegetação
